# ДОКЛАД

от извършено обследване във връзка с изискванията на чл.169 от ЗУТ на:  
Терапевтичен корпус – блок 2 (Масивна пететажна сграда) при УМБАЛ –  
Бургас

**Строеж:** Терапевтичен корпус – блок 2 (Масивна пететажна сграда) при УМБАЛ – Бургас

**Възложител:** „УНИВЕРСИТЕТСКА МНОГОПРОФИЛНА БОЛНИЦА ЗА АКТИВНО ЛЕЧЕНИЕ – БУРГАС” АД

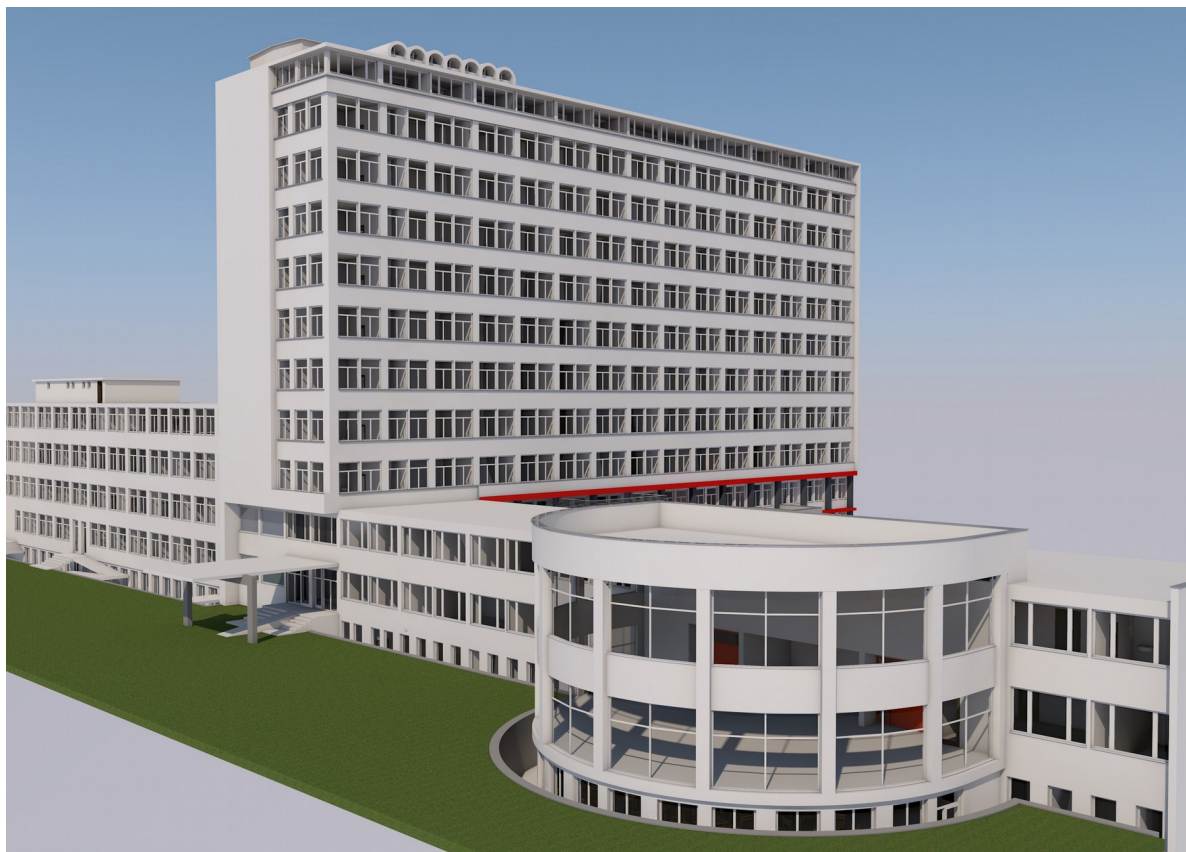
Посредством дилатационна фуга в двата края, сградата се свързва съответно с корпус/блок 1 - ДКЦ и корпус/блок 3 - Терапевтичен корпус, като във вертикално комуникационно отношение използва техните стълбищни клетки. Корпуса е снабден и с асансьор, но той не е пътнически, а за снабдяване на отделенията с лекарства и медикаменти от болничната аптека.
