ДОКЛАД

от извършено обследване във връзка с изискванията на чл.169 от ЗУТ на:
**Терапевтичен корпус – блок 3 (Масивна дванадесететажна сграда) при
УМБАЛ – Бургас**

Строеж: Терапевтичен корпус – блок 3 (Масивна дванадесететажна сграда) при УМБАЛ –
Бургас

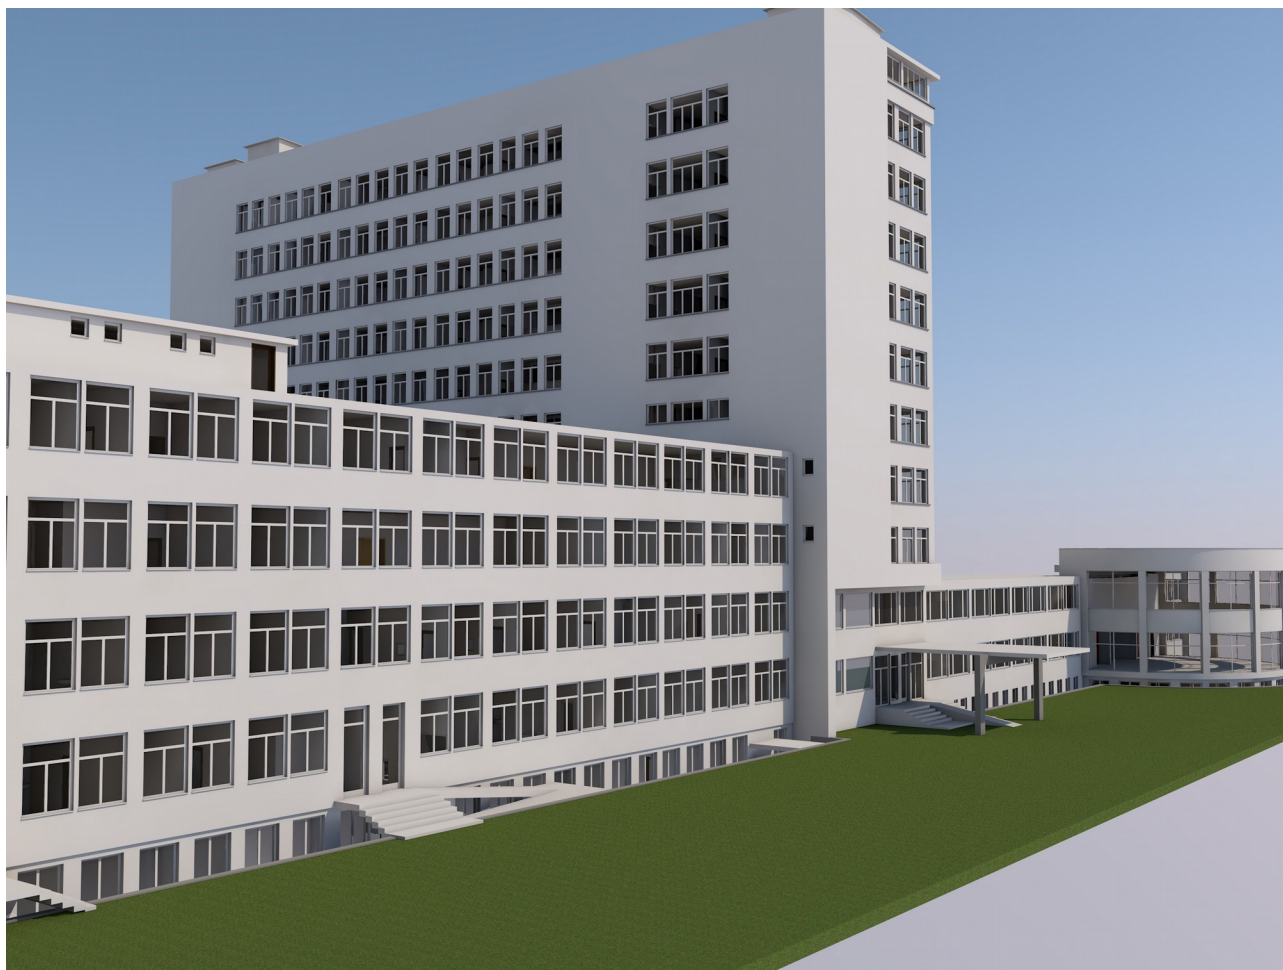
Блок 3 се състои от 11 етажа, сутерен подземен инсталационен етаж. Нейният идентификатор от кадастралната карта отговаря на 07079.601.237.3. По настоящем първите три етажа от сградата се помещават от частна клинина по кардиология и кардиохирургия – "Сърце и Мозък", която е изградила собствени инсталации за вентилация и е санирала частично фасада от югоизточната страна.

Централния и главен вход на сградата е разположен от югозапад. Този корпус се води терапевтичен и тук са поместени повечето отделения. Вертикалната комуникация на сградата се осъществява посредством няколко стълбищни клетки съсредоточени в двата края на всеки етаж. Блок 3 разполага и с няколко асансьора два пътнически до стълбищната клетка, два големи в отделенията за пациенти и няколко товарни за снабдяване на медикаменти и лекарства.
